女皇級座廁

百年經典

大廈維修 小心沙井淤塞

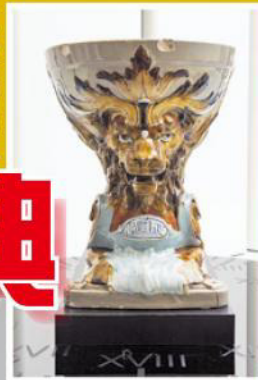
► Nautilus：1904年由Ditmar製造的陶瓷座廁，取名自凡爾納的經典著作《海下20,000聯盟》中的那艘潛艇，配以精緻的手繪花紋，極具觀賞價值。

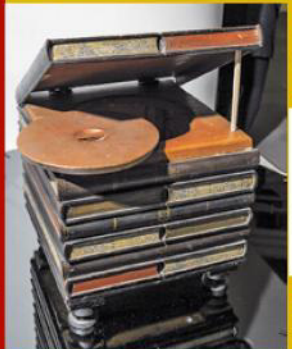
▲ W+W：Roca於2009年研發的wash basin+water closet，首次將臉盆與座廁合二為一。旁為品牌最新的智能座廁Alba，是節能及節水型座廁的典範。

直至19世紀面世的海豚座廁（為匈牙利茜茜女皇設計），已經換上青花瓷，開始陶瓷潔具的新里程。對衛浴潔具界的環保先鋒Roca來說，節能及節水型產品是大勢所趨。因此，在品牌的歷史性展覽中，同時可看到2009年研發的W+W代表作。Roca首次將臉盆與座廁合二為一，讓消費者明白善用水資源，可以有不同方式。至於品牌最新的Alba智能座廁，亦同步展出，猶如帶你穿梭不同年代，分享世紀設計的成果。

▲ 圖書座廁：這個從1800年流傳下來的座廁，外形如同由書本堆疊出來，是法國及英國當年最流行的款式。

場內最古老的展品，是19世紀初保存至今的寢室座廁。它的外形好像由書本堆疊出來，故以「圖書座廁」命名，貼切之餘，亦反映出當年的座廁設計，完美融入室內設計中。及至1895年，懸空設計的鑄鐵浴椅Stilla De Bano面世，外形更加仿照臀部的天然曲線度身剪裁，予人安坐其中。在物料運用上，衛浴潔具亦從木器及鐵器時代，逐步走向陶瓷生產。
